**Relatório de Visita Técnica**

(09/06/2025)

| <b>Nome</b> | Pessego |

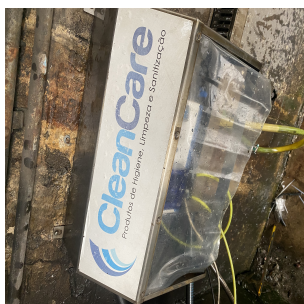
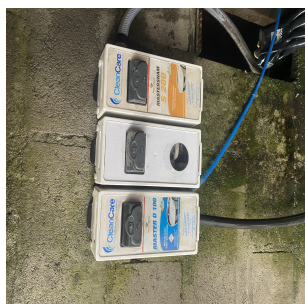
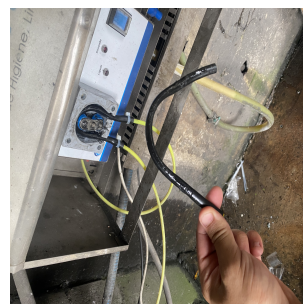
Foi realizada a visita na unidade Pessego e foi feito a manutenção preventiva ( troca do selastic e vistoria nos diluidores ) todos os equipamentos seguem em seu funcionamento normal .. também foi feito a limpeza dos equipamentos.) segue as imagens anexadas, tudo foi acompanhado com a responsável do plantão ( Ingrid)
