| <b>Empresa responsável</b> | Clean Care SP |

| <b>Nome</b> | Cema |

**Diagnóstico/Relato do cliente**

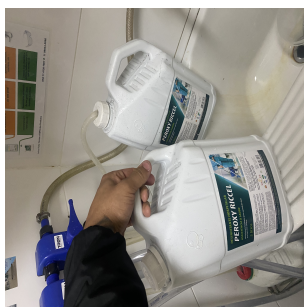
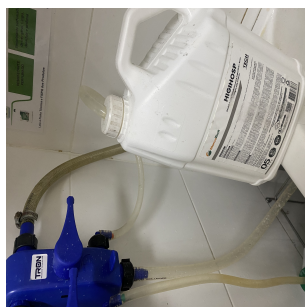
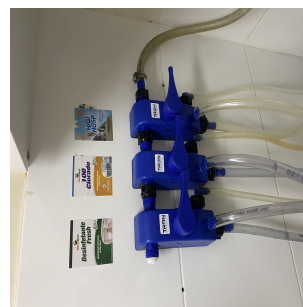
Ao chegar a unidade foi encontrado outro produto no lugar do Higihosp o mesmo foi substituído pelo produto correto que estava ao lado no chão .. as colaboradoras foram orientadas a utilizar os produtos de acordo com as etiquetas e planos de higiene

| Foi realizada a visita técnica é feito as seguintes aferições: Higihosp - 1:40 100 clorado - 1:50 Desinfetante fresh - 1:20 Tudo segue funcionando normalmente | |
